平成24年3月17日雨の状況です。

平成24年3月17日

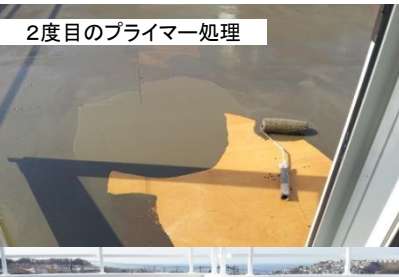
2度目のプライマー処理

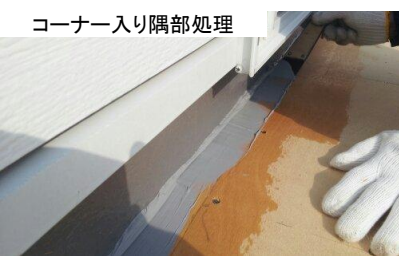
コーナー入り隅部処理

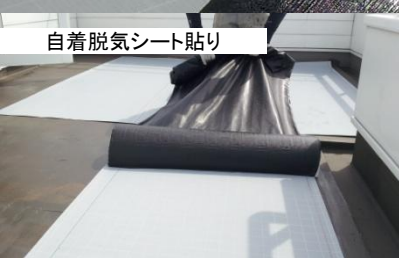
自着脱気シート貼り

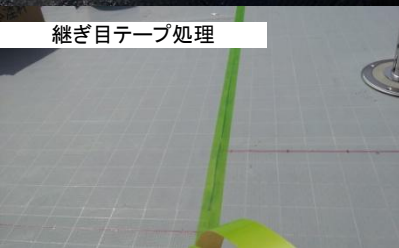
継ぎ目テープ処理

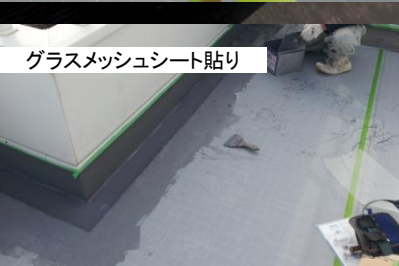
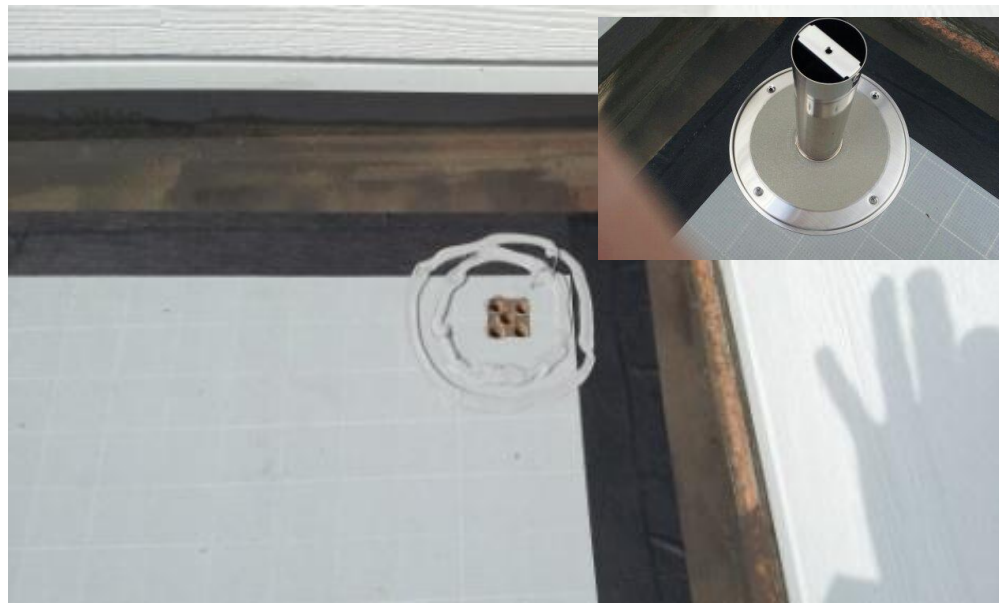
ガラスメッシュシート貼り

断熱材全体の湿気、は上部貫通穴より、ウレタン防水に封じ込められた湿気は脱気シートから、煙突により排出される工法にかえさせて頂き、工事続行させて頂きました。

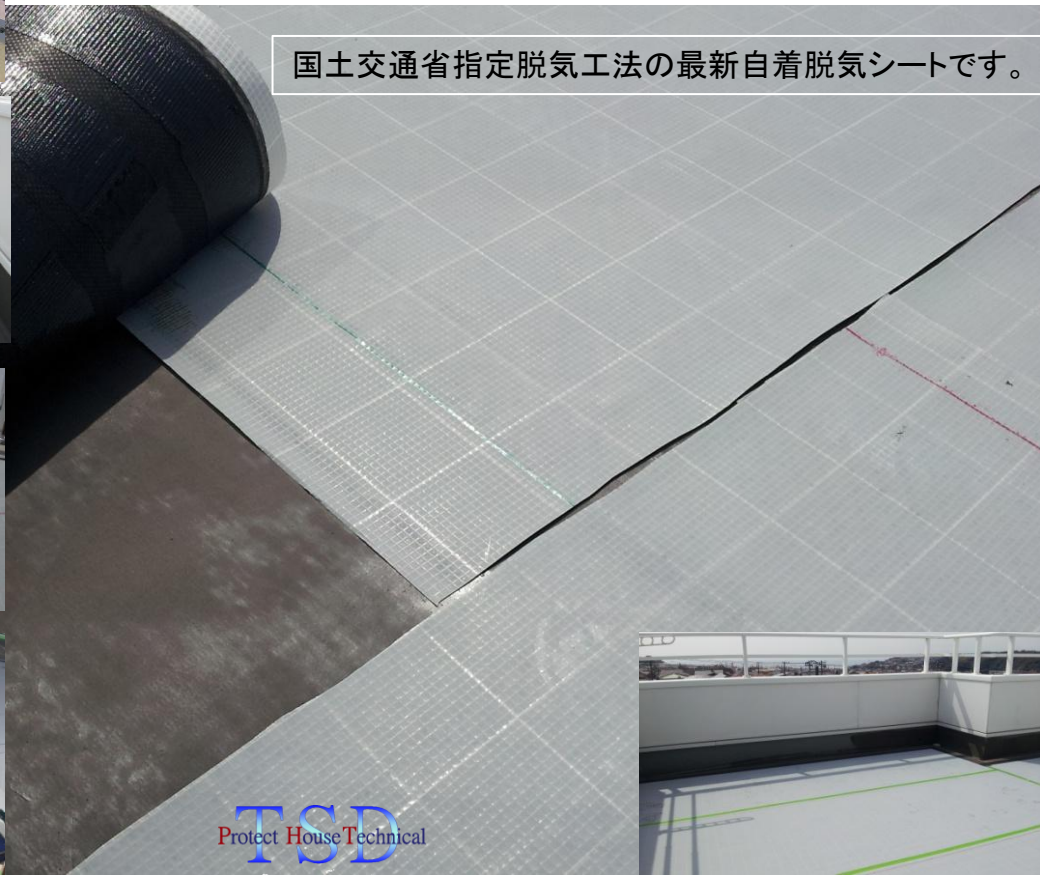
国土交通省指定脱気工法の最新自着脱気シートです。

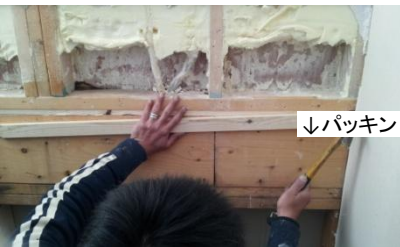
↑ビス止め

雨漏りの原因カ所裏面に構造材に隙間があり、地震などの再、集中的に負荷がかかりグラスメッシュごと防水が切れていました。

構造ベニヤと防水入り隅も内側よりビス止めを施し、隙間に15mmパッキンを埋め補強させていただきました。耐震力に影響を与える腐り等はありませんのでご安心下さい。

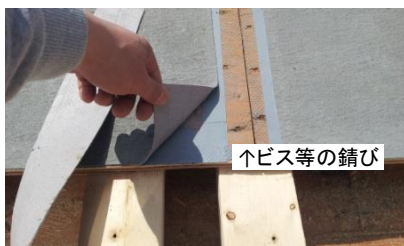
↑ビス等の錆び

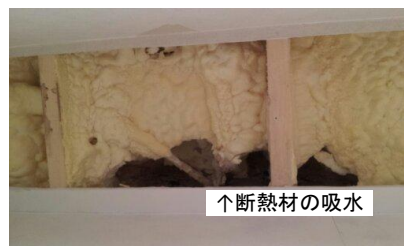
↑断熱材の吸水

構造材、アイシネン断熱材は全体的に湿気を吸っていますので、旧防水層にウレタン防水を塗装する方法では、防水の剥がれ、カビ、腐り等が発生する恐れがありますので、既存ベニヤの撤去、内部確認及び防水方法を変えさせていただきます。

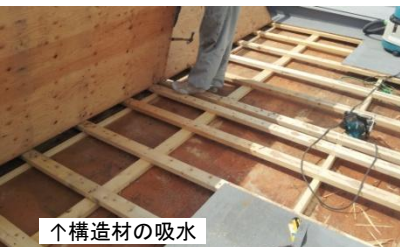
↑構造材の吸水

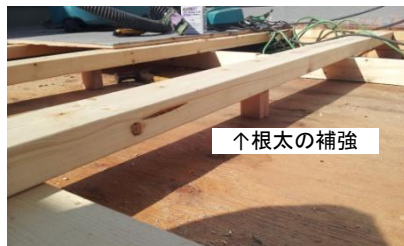
↑根太の補強

←時間の許す限り天日干しをおこないました。

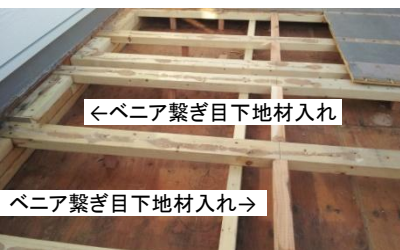
←ベニヤ繋ぎ目下地材入れ

既存ベニヤはサネ貼りの為、繋ぎ目の下に下地材が無い構造でした。又、根太の下土台材の間隔も1m近くあり、たわみの原因でしたので、補強させていただいてから全体に新しい12mm合板を増し貼りしました。

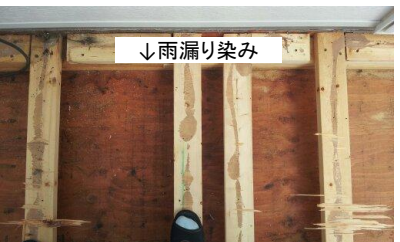
←上記雨漏りカ所以外2カ所からの雨漏り染みを発見しましたが、極少量の雨漏りでしたので、構造材への悪影響もありません。

↓雨漏り染み

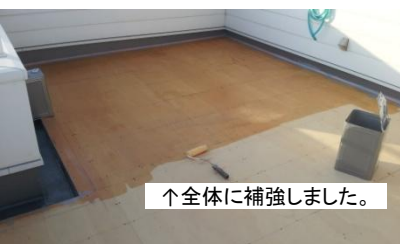
↑全体に補強しました。
