一階和室京都壁への雨漏りですが、

平成24年3月19日

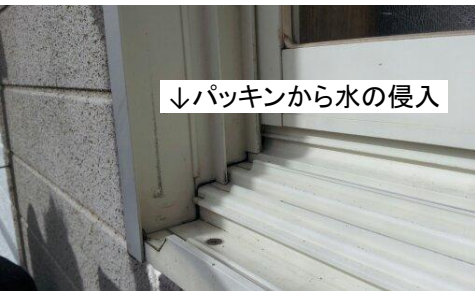
↓パッキンから水の侵入

原因はサッシキワのパッキンの劣化又は取付時の無理な施工が原因のようです。最近では地震も多いので、状況が悪化したと思われます。

パッキンを修理し、サッシ下に水切りを入れました。

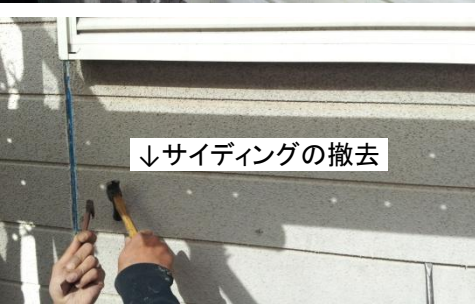
↓サイディングの撤去

サイディングを丁寧に取り外し、サッシ枠を引き出し水を流して検査した結果、予想通りサッシキワ全体から簡単に漏れ水しました。写真Aはサイディング外部に漏れますが、写真Bは構造内部に入り込む水漏れです。

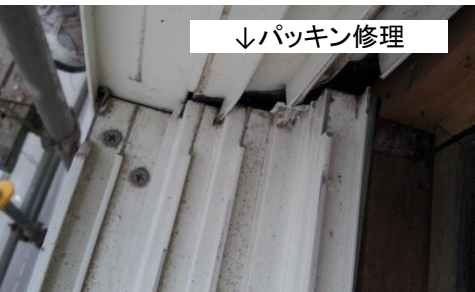
↓パッキン修理

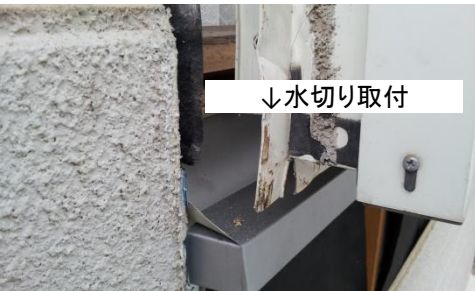
↓水切り取付

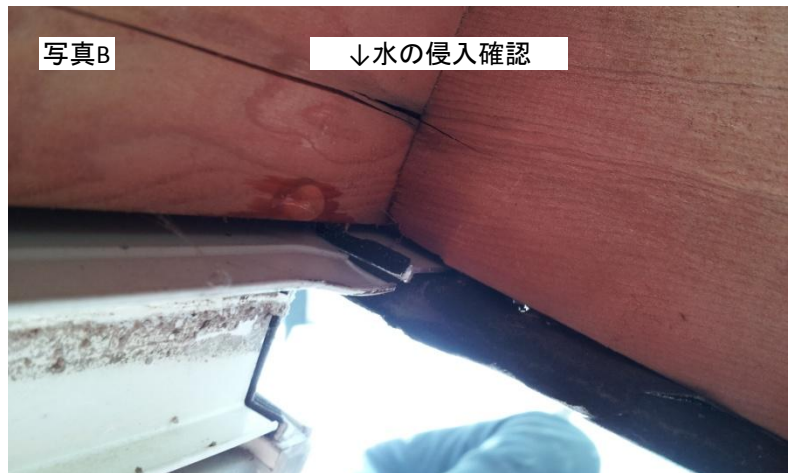
写真B

↓水の侵入確認

サッシ交換不要で修まり、既存のサイディングを復旧してから、塗装工事再開させていただきます。

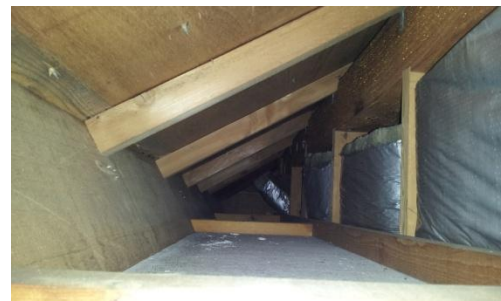
軒裏換気口を取付させて頂きました開口穴から点検した結果、ご心配されていた屋根からの雨漏りは一切ありませんでしたのでご安心下さい
