平成24年3月17日雨の状況です。

平成24年3月17日

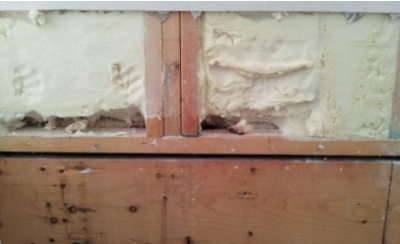
内側から見た状況です

雨漏りの原因カ所裏面に構造材に隙間があり、地震などの再、集中的に負荷がかかりグラスメッシュごと防水が切れていました。

構造ベニヤと防水入り隅も内側よりビス止めを施し、隙間に15mmパッキンを埋め補強させていただきました。耐震力に影響を与える腐り等はありませんのでご安心下さい。

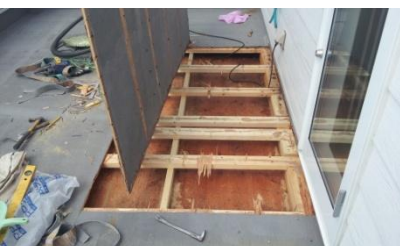
↑ビス等の錆び

構造材、アイシネン断熱材は全体的に湿気を吸っていますので、旧防水層にウレタン防水を塗装する方法では、防水の剥がれ、カビ、腐り等が発生する恐れがありますので、既存ベニヤの撤去、内部確認及び防水方法を変えさせていただきます。
